قبة وخانقاه ومقعد وسبيل وكتاب ومنزل
السلطان قنصوه الغوري

القاهرة التاريخية
HISTORIC CAIRO

مجموعة السلطان الغوري

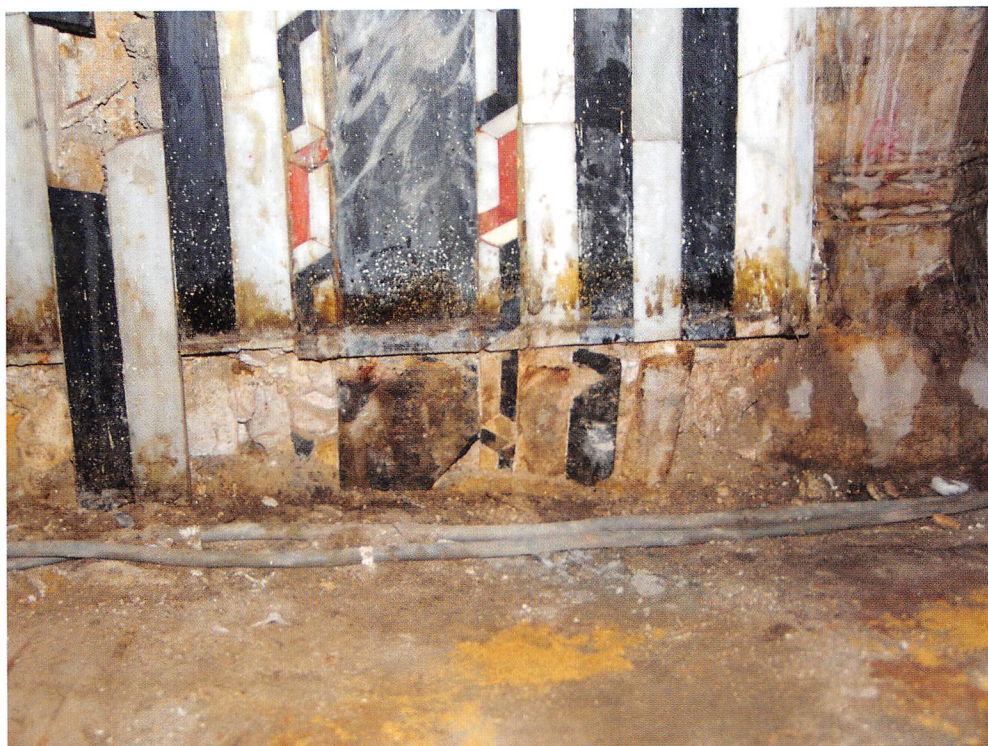
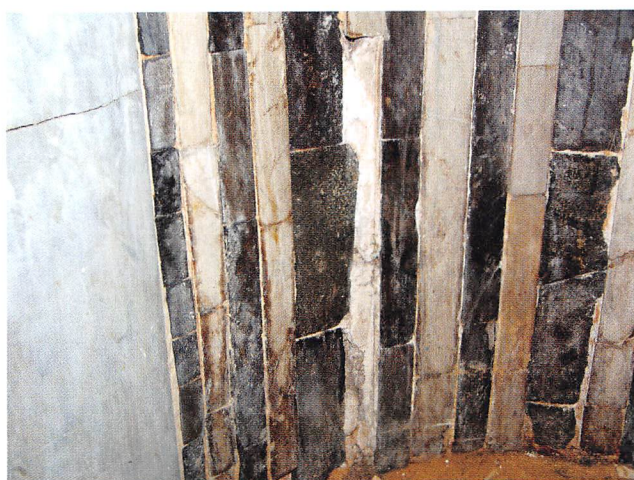
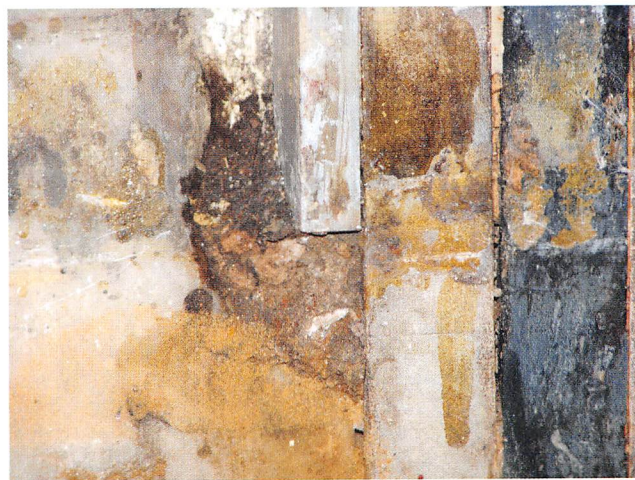
المدخل الرخامي الرئيسي قبل الترميم

تدهور حالة العناصر الرخامية خاصة بالمحراب والتكسيات الرخامية بالقبة

بعد إجراء كافة التوثيقات العلمية بدأت عمليات الترميم والمعالجة لكل عنصر على حدة وإن كان هناك تشابه في المراحل العلاجية للعناصر الرخامية وأهم هذه المراحل تمثلت فيما يلي :

تشيت البلاطات الرخامية المنفصلة أو التي قاربت على الانفصال عن طريق فكها وضبط مناسيبها وإعادة تركيبها مرة أخرى

عمل حشو عجائن لملئ الفجوات وتتم هذه العملية باستخدام عجائن خاصة تتكون من بودرة رخام وأكاسيد ملونة إضافة إلى مادة إيبوكسية رابطة ويتم ملئ الشروخ والفجوات وتسويتها وذلك بالنسبة للأجزاء التي تعذر استكمالها بقطع رخامية خاصة بالأرضيات والتكسيات الرخامية بالقبة

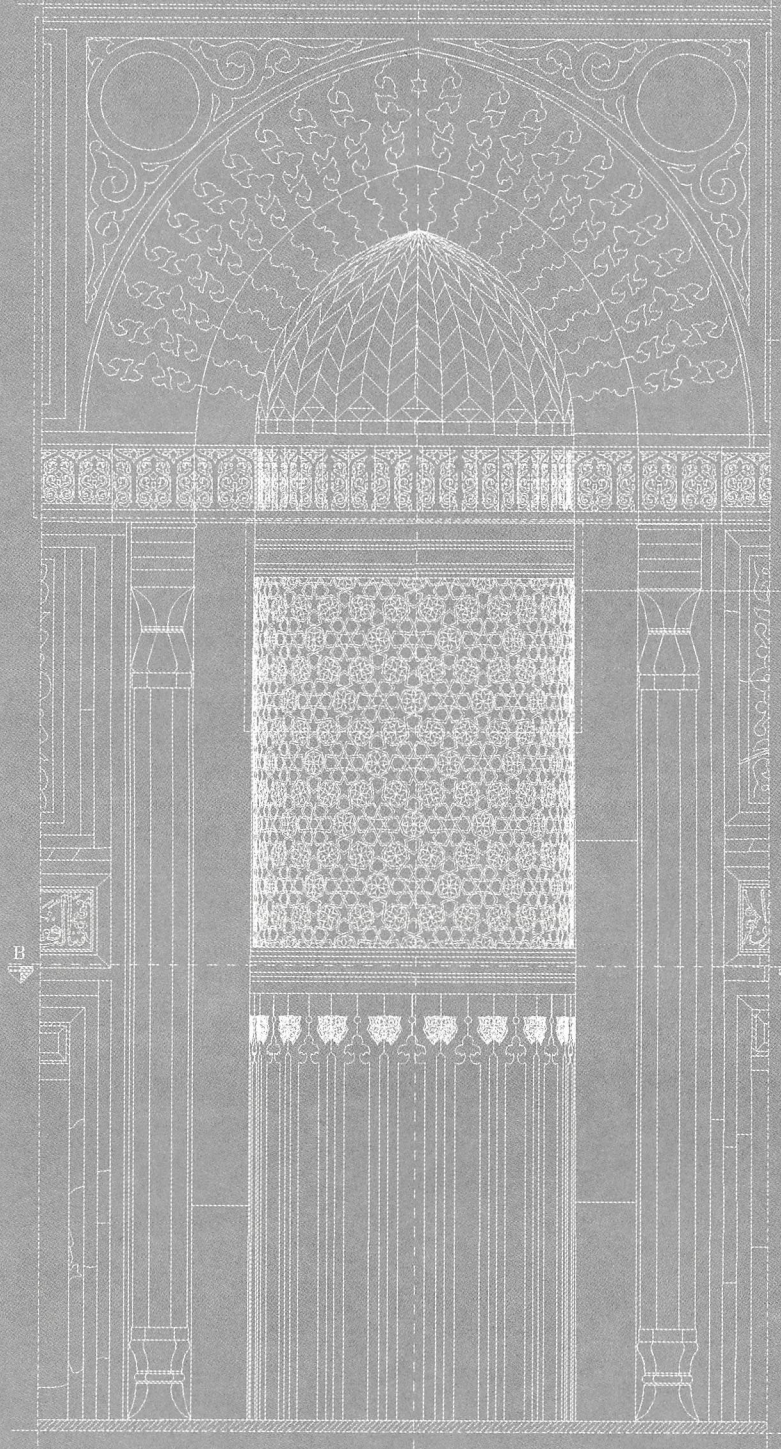
الرفع المعماري للمحراب الرخامي بالقبة

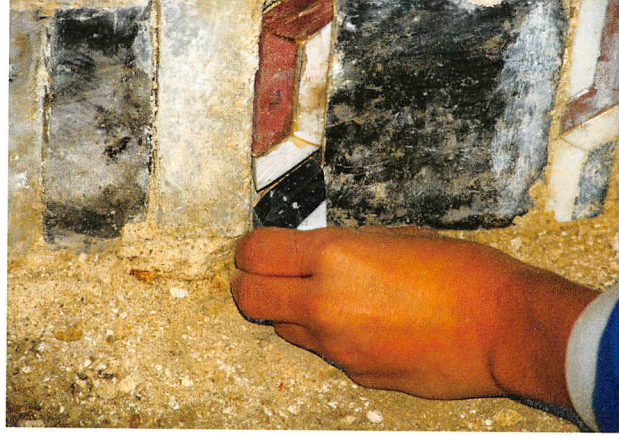
إحدى المزرات الرخامية موضح عليها مظاهر التلف

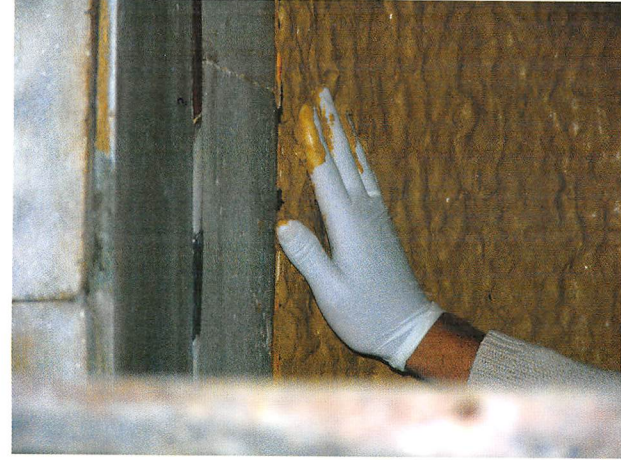
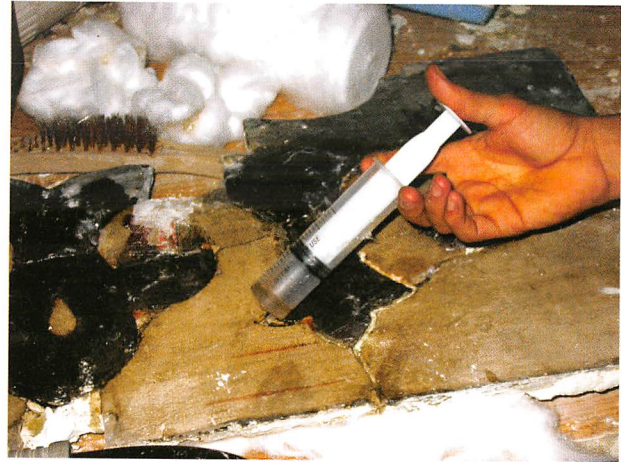
نماذج من خطوات ترميم ومعالجة العناصر الرخامية

أولى خطوات التنظيف للعناصر الرخامية تمثلت في التنظيف الميكانيكي بالفرش لإزالة الأتربة مع الاستعانة بالفرر لإزالة الاتساخات المتكلسة أعقب ذلك التنظيف باستخدام محاليل التشادر المخففة والصوابين المتعادلة ثم يتم شطف هذه المحاليل بالمياه النظيفة وتستخدم الفرش البلاستيك المخصصة لذلك حسب درجة الاتساخات الموجودة على الأرضيات الرخامية مع المعادلة باستخدام الماء النقي .

كما استخدم التنظيف الكيميائي باستخدام عجائن وكماذات حيث استخدمت كمادة تتكون من بنتونيت + أمونيا + رمل + ماء، وتوضع لمدة تتراوح من ٢٠ إلى ٣٠ دقيقة حسب حالة الرخام ثم بعد ذلك تزال الكمادة ويتم التنظيف باستخدام الماء النقي مع الحفاظ على درجة اللون المناسب لطبيعة الرخام.

تم العزل لكل العناصر الرخامية باستخدام مادة البارلويد B72 المذاب في الطولوين بنسبة ٥٪.

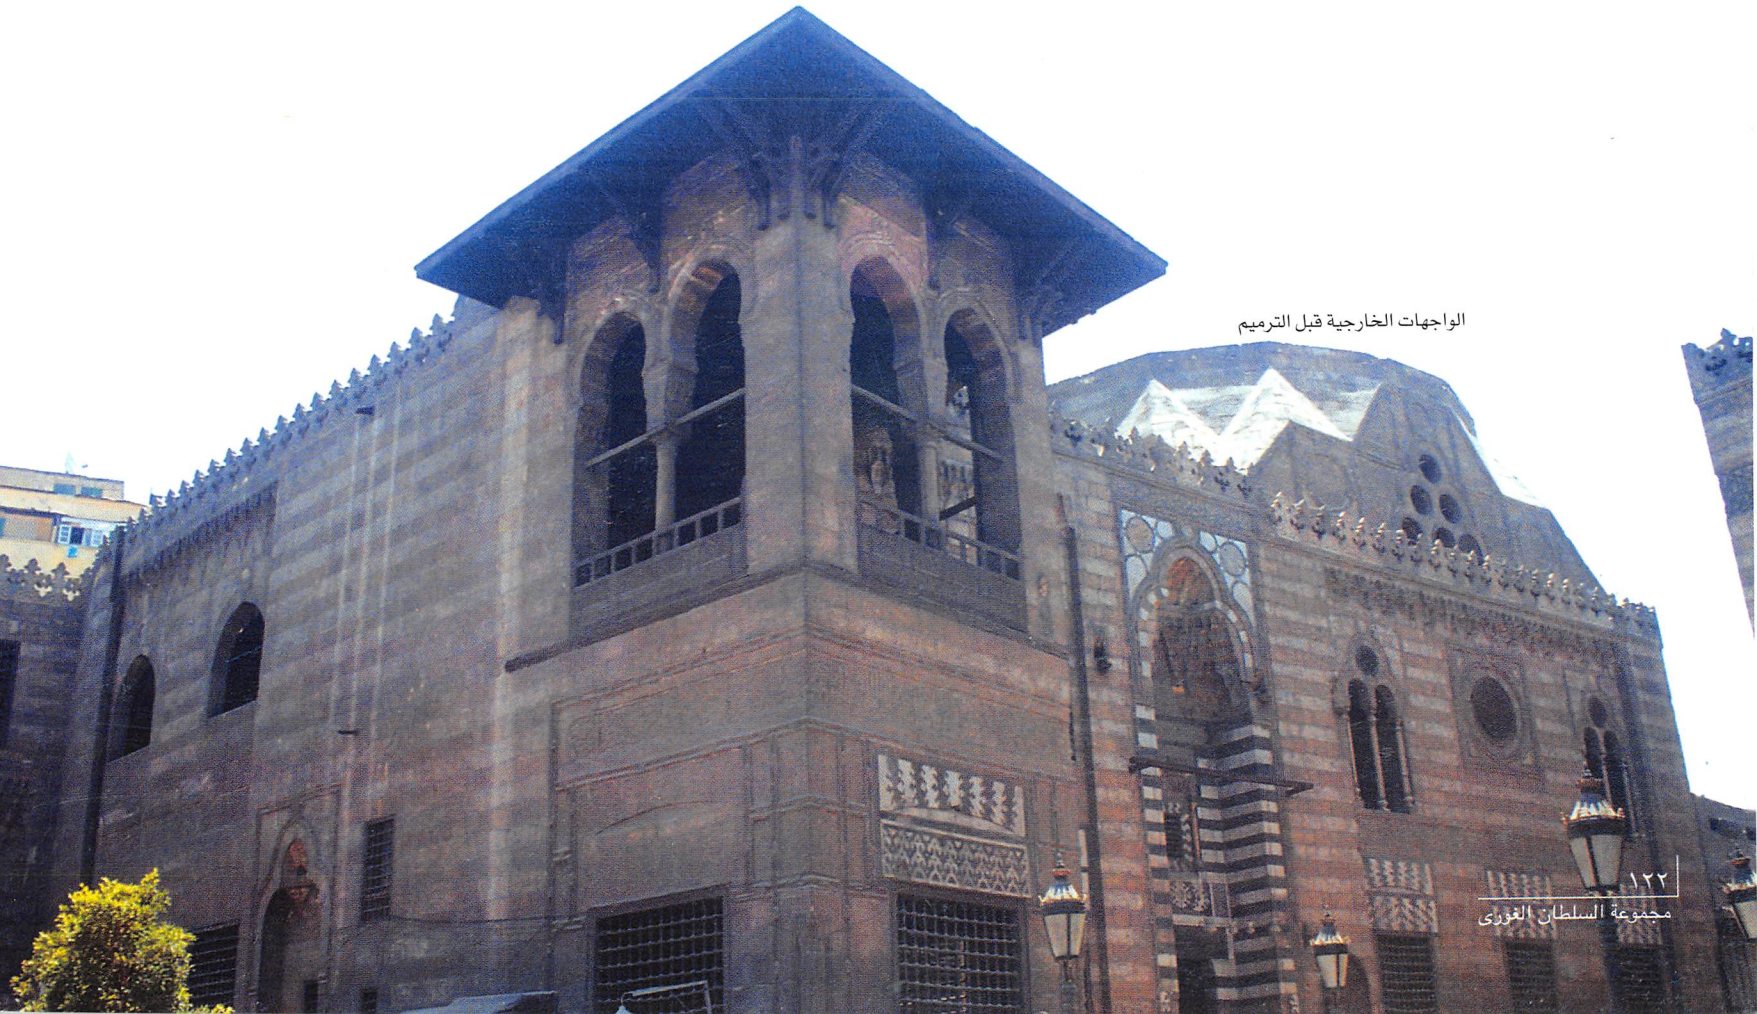
- ١- انتشار الأملاح المتكلسة في الطبقة السفلية من الحوائط .
- ٢- وجود اتساخات السناج والأتربة المتكلسة على سطح الحوائط .
- ٣- تآكل في أسطح الأحجار نتيجة لارتفاع منسوب المياه الأرضية .
- ٤- وجود بعض الشروخ بالحوائط الحجرية .
- ٥- تغطية بعض الحوائط بطبقات من الجير المستحدث .
- ٦- وجود طبقات من البياض الأسمنتي .

الواجهات الخارجية قبل الترميم

تم فيها استخدام أسلوب بثق الحبيبات لإزالة الاتساخات المتكلسة وبقع السناج من على سطح الحجر.

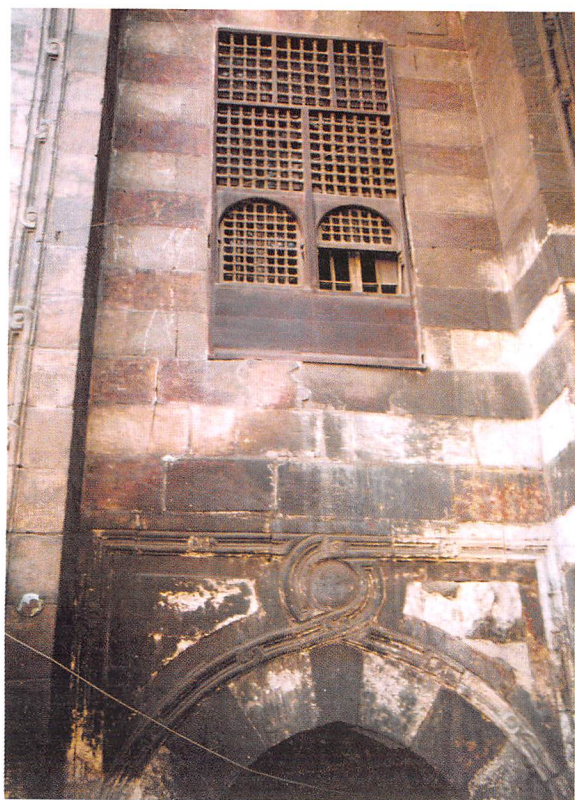
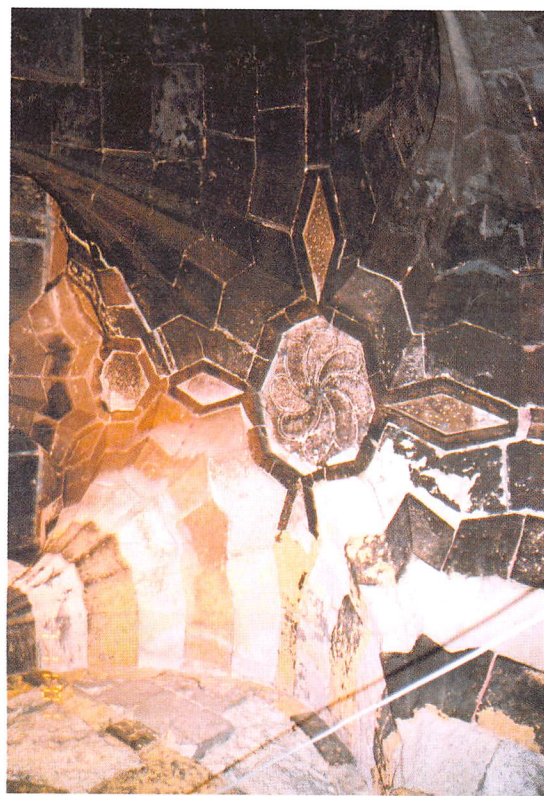
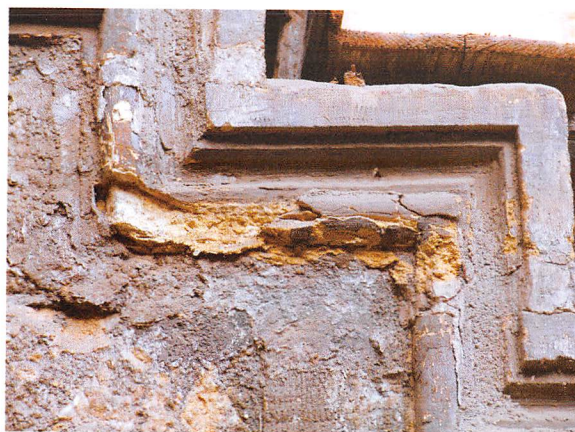
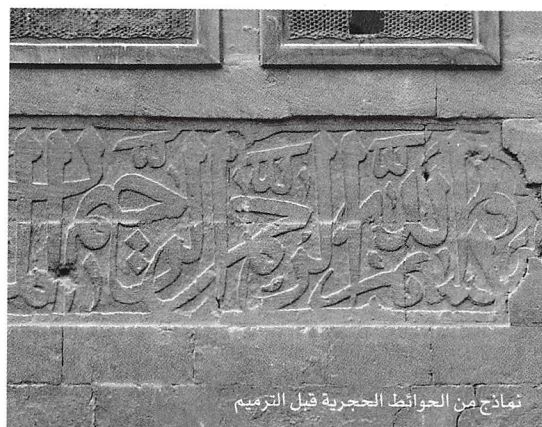
نماذج من الحوائط الحجرية قبل الترميم

وذلك لإزالة الأملاح المتكلسة من على سطح الحجر وذلك بواسطة الفرر الغير حادة.

وذلك بواسطة عمل كمادة لاستخلاص الأملاح من بنية الحجر الداخلية.

٢- تنظيف الأحجار السفلية بأسلوب بثق الحبيبات وكمادات التنظيف.

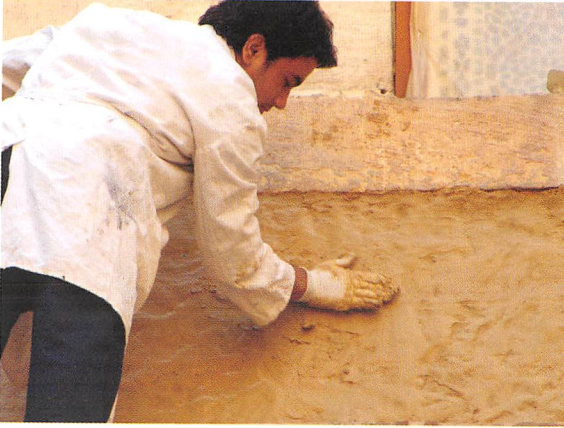
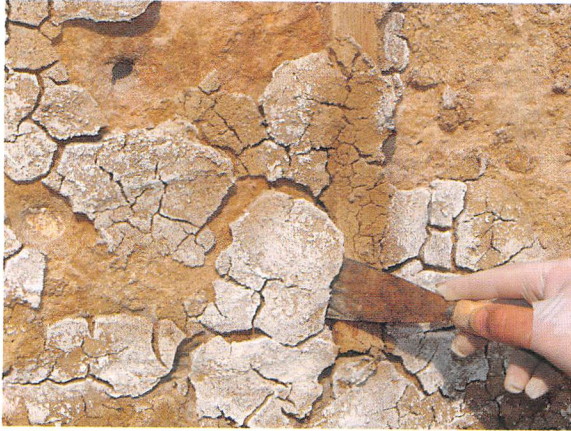
مراحل ترميم ومعالجة الأحجار

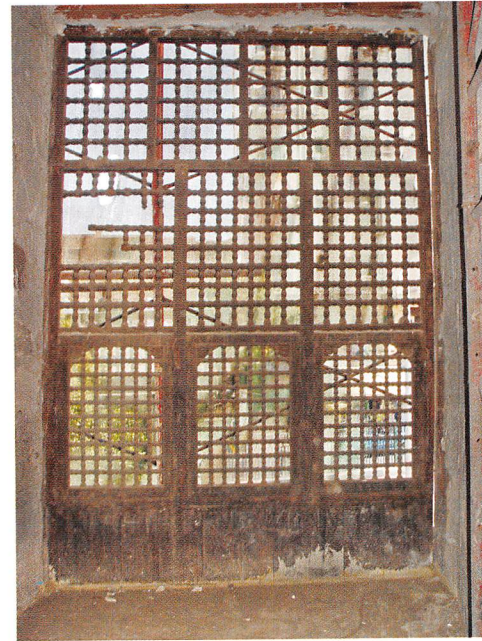
- ١- الشبابيك ذات المصبغات الخشبية.
 - ٢- المشربيات الموجودة على واجهة شارع الأزهر.
 - ٣- الأبواب والخزانات الحائطية.
 - ٤- الأسقف غير المزخرفة.
- مظاهر التلف:
- ١- وجود طبقة من الدهانات الحديثة والتي تطمس أسطح الأخشاب تماماً.
 - ٢- وجود طبقة من الأتربة والاتساخات فوق الدهان المستحدث
 - ٣- انتشار الإصابات الحشرية والفطرية .
 - ٤- تدهور وتآكل الأجزاء السفلية من الأبواب والشبابيك وبعض ألواح التطبيق بالأسقف

أحد الأبواب وشبابيك المصبغات الحجرية قبل الترميم

في هذه المرحلة تتم عملية تنظيف باستخدام الهواء المضغوط وفرش الشعر لإزالة الأتربة والاتساخات من على سطح العناصر المراد إزالة دهاناتها.

ويتم فيها استخدام مادة DimethylFormamide المذابة في ال Toluene وتتم الإزالة بالتدرج للوصول إلى السطح الخشبي الأصلي مع الحفاظ على السطح دون أي تجريخ أثناء عملية الإزالة. وفي هذه المرحلة تستخدم الفرش البلاستيك والأدوات المساعدة الأخرى المسموح بها في عملية إزالة الدهانات.

وتتم هذه المرحلة بالمعاملة الفورية بالحقن بالكيماويات السامة للحشرات حيث تذاب هذه المواد في المذيبات المخصصة لذلك وتستخدم مادة التعقيم إما عن طريق المس بالفرشاة أو الحقن أو الرش بناء على توصية المعامل المتخصصة .

إعادة تثبيت الأجزاء الخشبية غير المثبتة المفصولة بجميع الأسقف الخشبية وملحقاتها، وذلك باستخدام المسامير السناري وغراء مناسب لعملية إعادة التثبيت والمحافظة على هذه الأجزاء الأثرية كما تم استكمال الأجزاء الناقصة واستبدال التالفة بنفس نوعية الأخشاب الأثرية .

وهي الدهان المناسب لكون هذه الأسقف والشبابيك والأبواب أثرية واختيار درجة اللون المناسب.

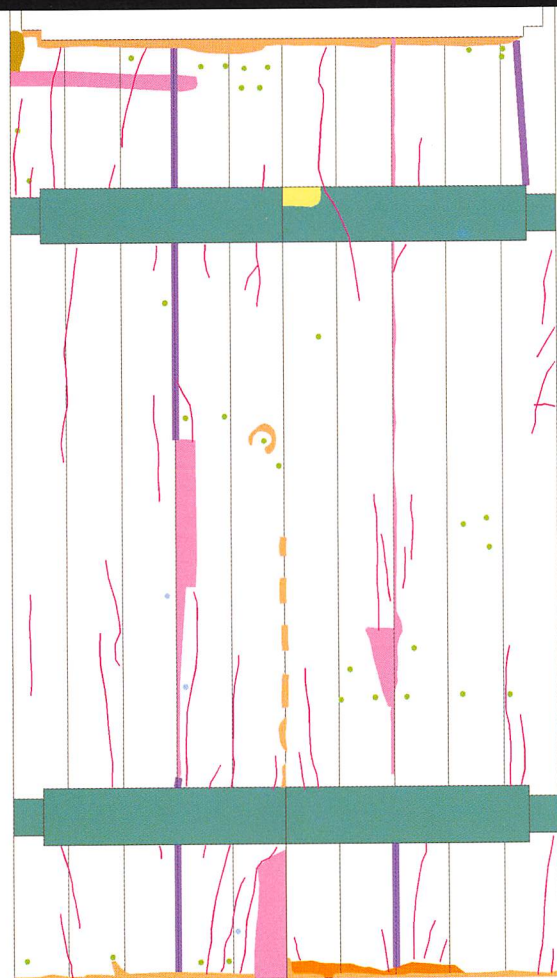
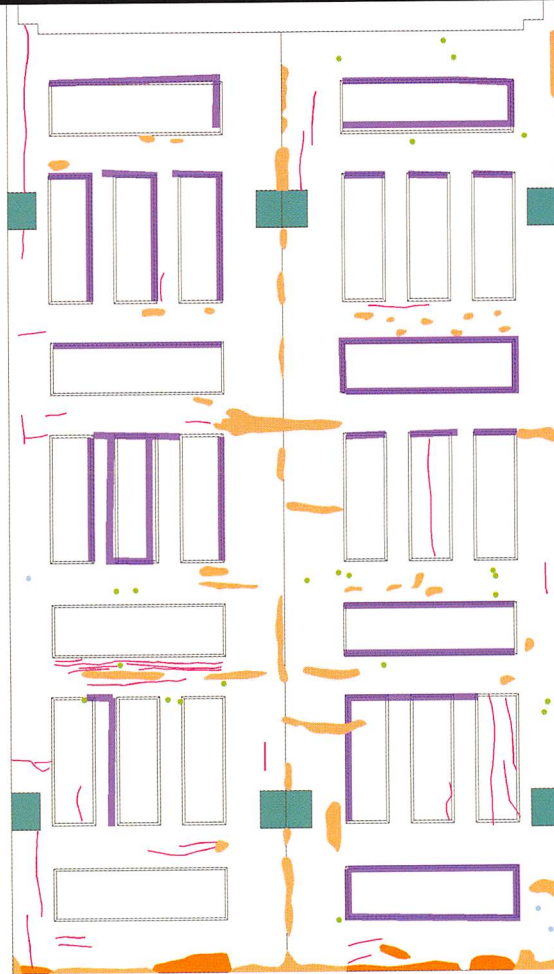
نموذج من التوثيق المعماري لأحد الأبواب الخشبية موضح عليه مظاهر التلف

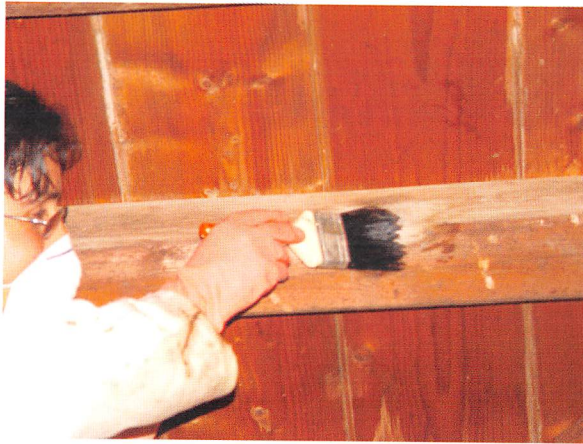
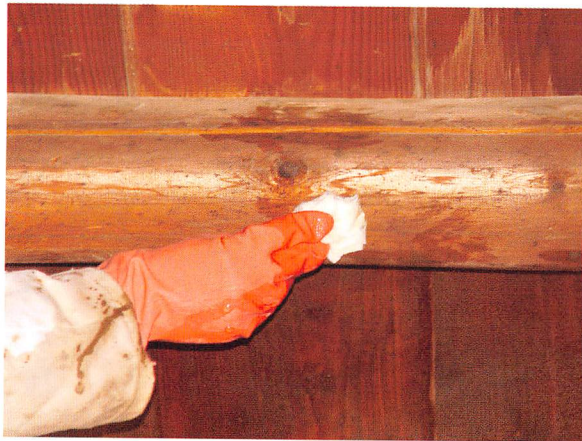
مراحل ترميم ومعالجة الأخشاب غير المزخرفة

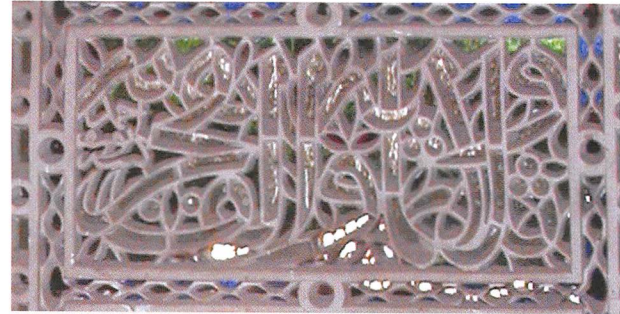
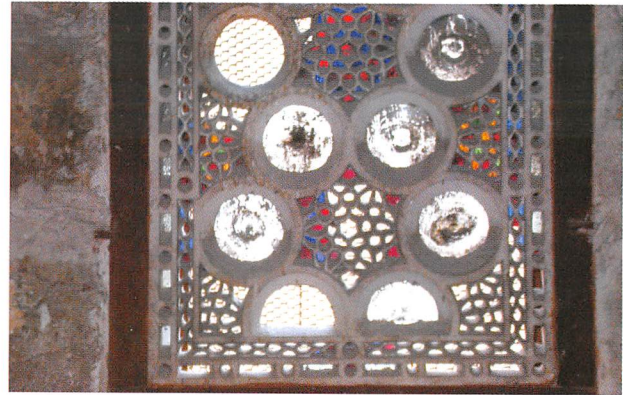
مظاهر التلف :

- ١ . وجود طبقة من الأتربة والاتساخات .
- ٢ . وجود فقد في بعض أجزاء من الشبايك .
- ٣ . وجود فقد في الزجاج المعشق .
- ٤ . تراكم طبقات من السناج والاتساخات والبقع .
- ٥ . وجود تآكل في أوجه الشبايك .
- ٦ . انتشار بعض الشروخ السطحية والنافذة
- ٧ . استكمال بعض الأجزاء المفقودة بطريقة خاطئة

نماذج من الشبايك الجصية قبل الترميم

قبل بدء مراحل المعالجة تم الانتهاء من التوثيق الفوتوغرافي والمعماري موقعاً عليه مظاهر التلف أعقب ذلك إجراء التحاليل والفحوص العلمية وبعد ذلك بدأت مراحل المعالجة المتمثلة في :

التنظيف الميكانيكي وذلك بإزالة الأتربة والاتساخات العالقة بالشبابيك حيث استخدمت الفرش والمشارط والفرر للمساعدة في إزالة التكلسات الطينية

التنظيف الكيميائي وتم عن طريق عمل كمادة لإزالة الاتساخات شديدة الارتباط بسطح الجص وتتكون من بيكربونات الصوديوم + بيكربونات أمونيوم + $CMC + EDTA$ كما استخدم الكحول الإيثيلي مع الماء في إزالة بعض البقع .

مرحلة التقوية حيث تم تقوية الأجزاء الضعيفة والمتدهورة التي حدث تآكل لأسطحها وذلك باستخدام مواد مقوية ملائمة لطبيعة مادة الجبس مع الاستعانة بمادة طاردة للماء .

استكمال الأجزاء الناقصة حيث تم ذلك باستخدام جبس التشكيل .
استكمال الزجاج الملون المفقود بنفس تشكيل ونوعية الزجاج الأصلي .

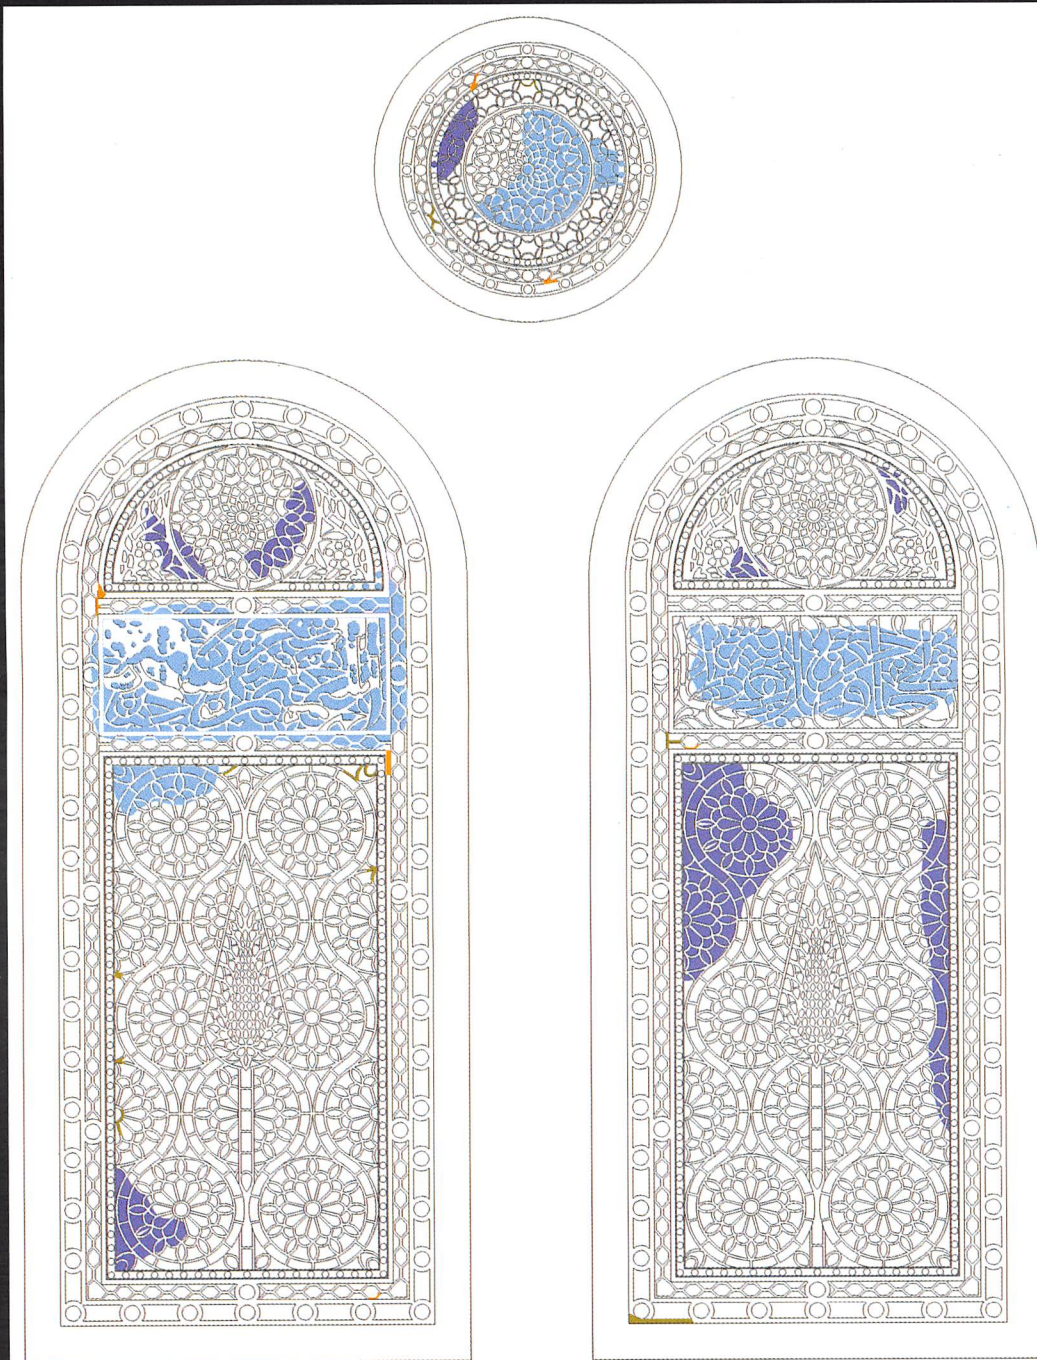
أجزاء مفقودة	
زجاج مكسور	
زجاج مفقود	
تآكل

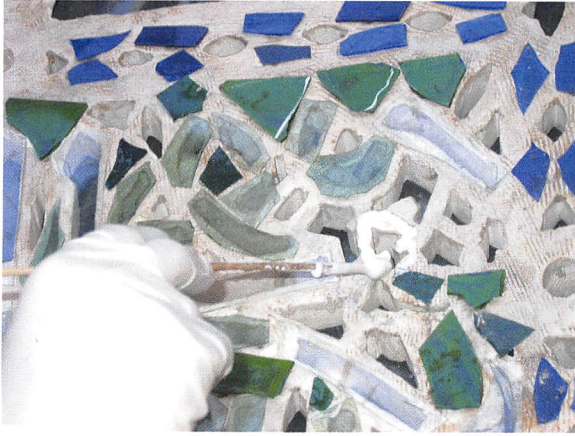
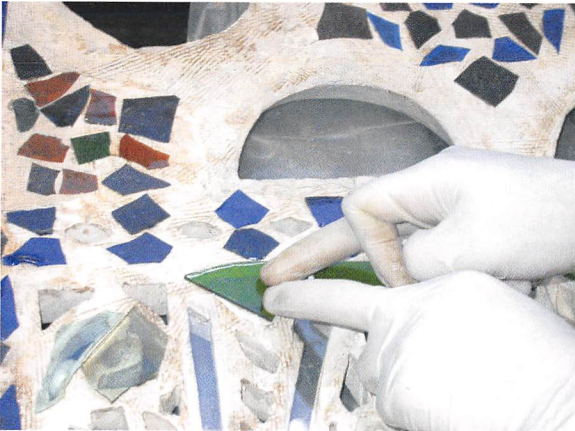
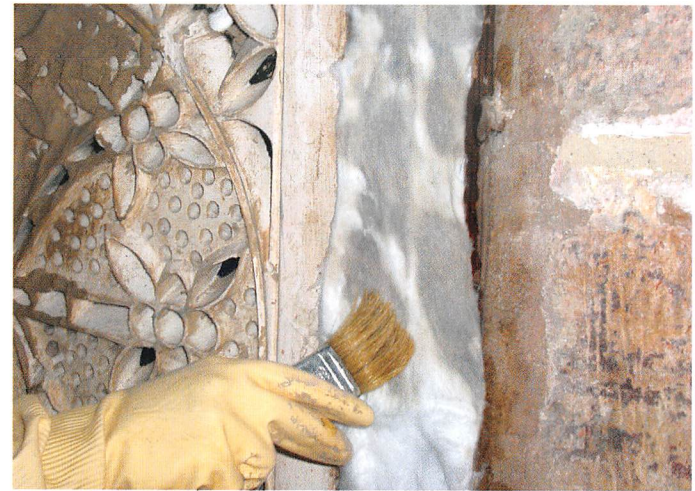
خطوات الترميم ومعالجة الشبابيك الجصية

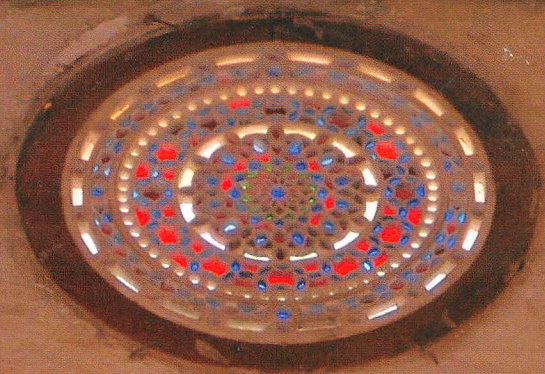
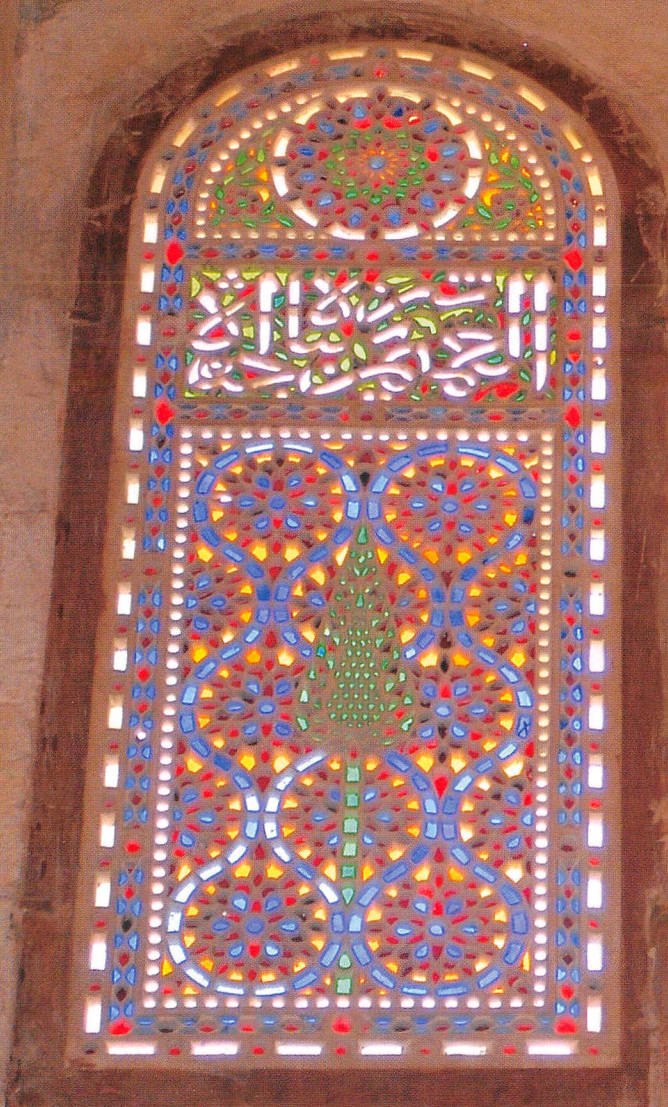
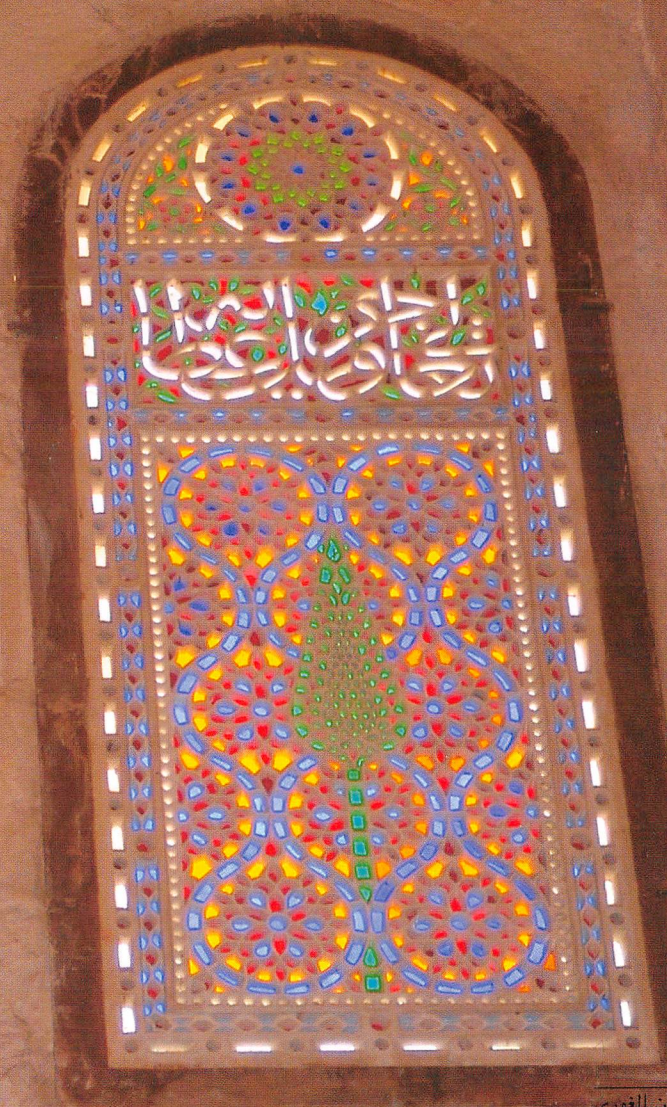
نماذج من الشبابيك الجصية بعد الترميم
